# 保定天力劳务有限公司 “7·12”一般高处坠落事故调查报告

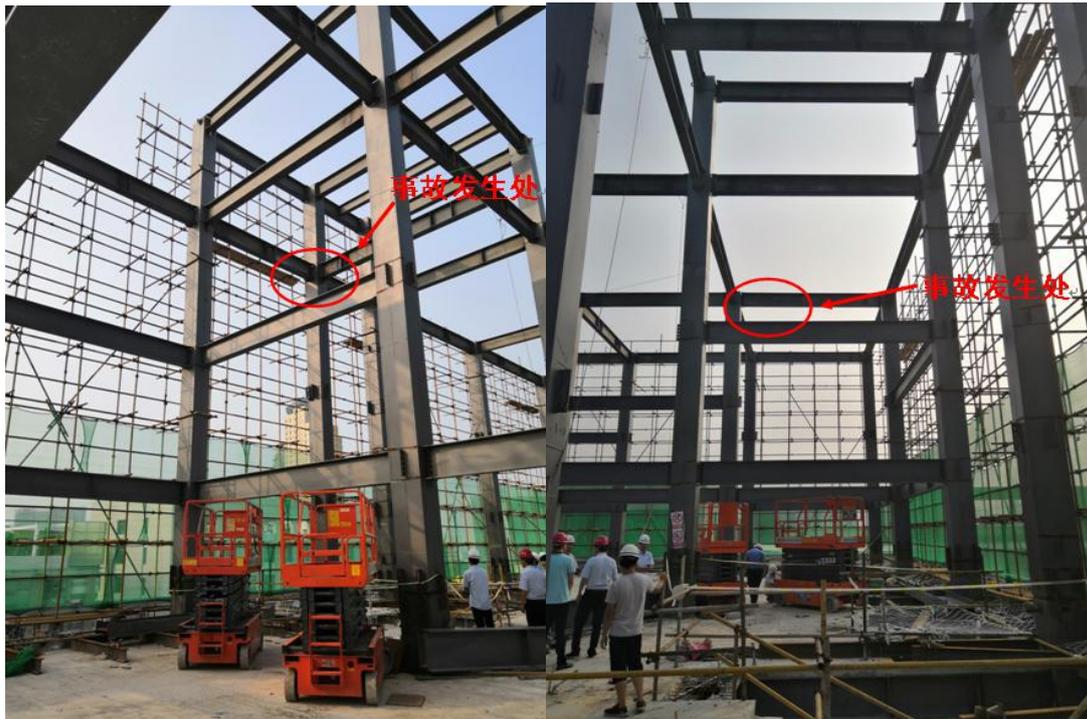
节横梁，该吊装带悬挂在第三节横梁，两端平均自然下垂，下系吊钩，高贵全乘坐全自行高空作业平台机升至第二节横梁（横梁上端距距离五层楼面平台 7.2 米，距离第三节横梁 4.35 米），登上第二节横梁摘取吊装带过程中，失足坠落至五层楼面平台，坠落高度 7.2 米，坠落处距横梁垂直位置约 3 米。

经现场勘验，坠落高度 7.2 米，坠落处距离横梁垂直距离 3 米，全自行高空作业平台机头朝向北，与横梁成 45 度（见下图）。

天力劳务公司员工高贵全在高空作业时未正确使用安全防护用具，未采取安全防护措施，违规违章作业，是发生事故的直接原因。
