中国化学工程第一岩土工程有限公司

“4.28”物体打击一人死亡事故调查报告

1. 事发地点。事故发生在天津南港原油商业储备基地工程项目预选址地块试桩四标段2号打桩机处。按照项目总平面布局，事故地点处于该项目罐区五T20储罐拟建位置。

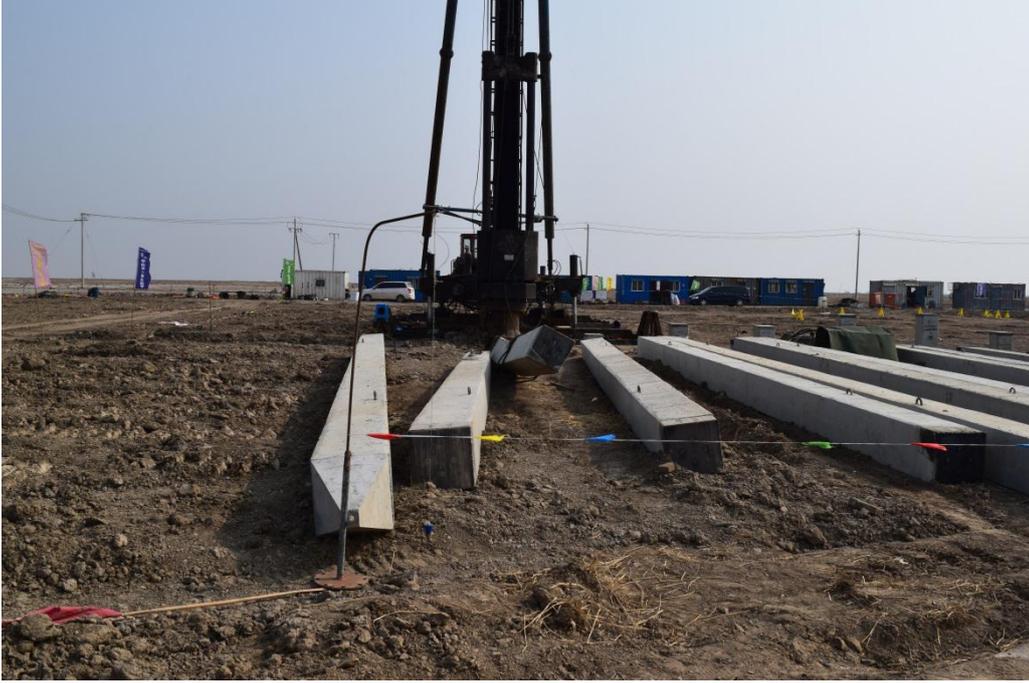
现场照片 1（拍摄方向由北向南）

规格)与第二节桩(第二种规格)通过焊接进行连接。事故中倾倒的混凝土预制方桩(下称“事故桩”)为第一种规格,有磕碰痕迹,且已明显弯曲,经测量,曾入地面约1.88米(含锥形部分)。下一根起吊的目标桩为第二种规格,已挂起吊用钢丝绳,钢丝绳起吊点距离锤帽约6.9米。经现场作业人员指认,周某某当时被挤压在事故桩和现场地面最东侧桩之间,距离2号打桩机锤帽约12.3米。在现场地面最东侧桩的侧面有血迹。

作业地区土质较松软，调整事故桩垂直度时桩体入土较浅，周某某过早摘掉打桩机吊挂事故桩的钢丝绳吊钩，事故桩因自重下沉后脱离打桩机锤帽倾倒，周某某躲避不及被事故桩挤压死亡，是事故发生的直接原因。

（一）中化一岩公司应深刻汲取本次事故教训，严格落实企业安全生产主体责任，加强对项目及施工作业现场的安全管理，针对项目特点制定可靠的安全防范措施，并严格落实执行；制定打桩作业安全管理制度或安全操作规程，充分分析辨识打桩作业中的危险因素，明确打桩作业中的安全要求和安全注意事项，规范打桩作业操作步骤；加强事故隐患排查工作，消除各类事故隐患，避免类似事故再次发生。

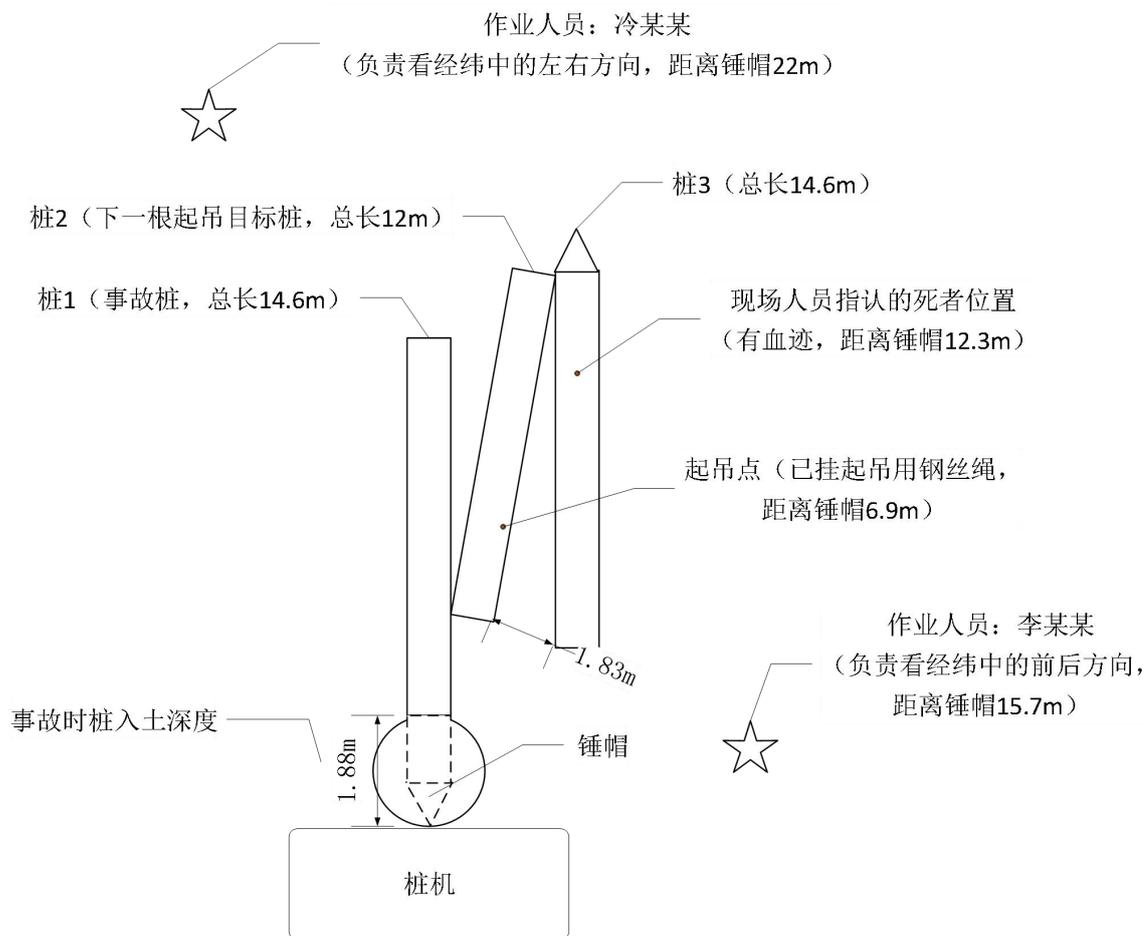
事故现场勘验示意图（俯视图）

3. 现场人员情况。2号打桩机共有4名作业人员,其中1名桩机司机,2名看经纬人员(1名负责前后方向,1名负责左右方向),1名负责捆桩、挂钩和摘钩等作业。1名作业人员当时处于2号打桩机北侧偏西位置,负责看经纬的左右方向,距离锤帽约22米;另1名作业人员当时处于2号打桩机东侧,负责看经纬的前后方向,距离锤帽约15.7米;死者周某某负责捆桩、挂钩和摘钩等作业。

公司虽制定了《柴油打桩机操作规程》，但未制定打桩作业安全管理制度或安全操作规程，缺少对打桩作业操作步骤、安全注意事项及安全要求等内容的规范管理；项目负责人未按规定在施工作业前组织开展施工安全隐患排查并做好排查记录；施工现场待用桩摆放位置不合理，导致现场应急通道不畅。
