滨海新区弘泽城（泽城花园）项目 “6·2”一般高处坠落事故调查报告

天津市滨海新区弘泽城（泽城花园）项目

“6·2”一般高处坠落事故调查组

2020年7月22日

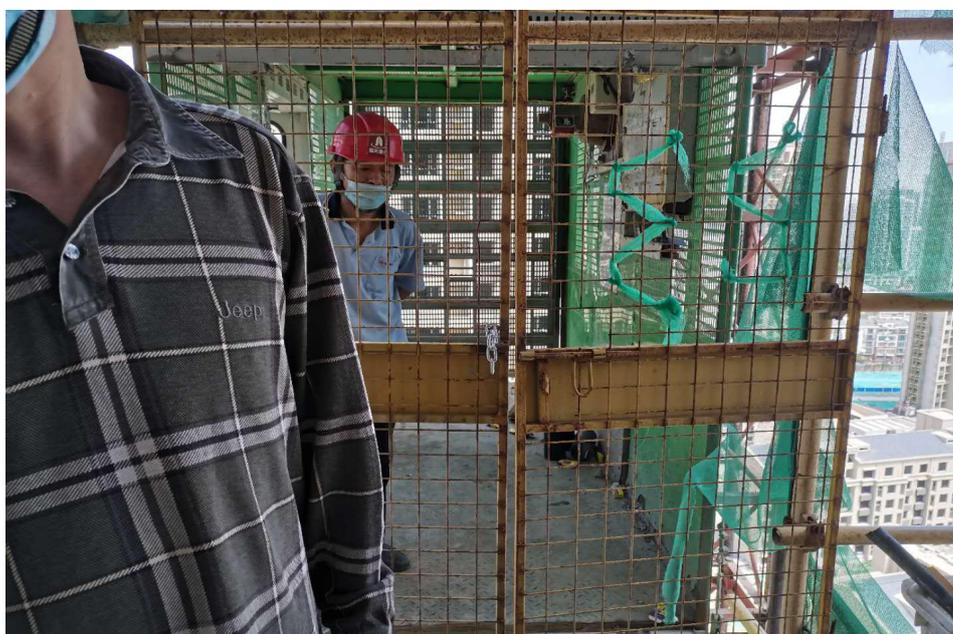
图1 事故发生楼层层门

经现场勘验，事故发生在1号楼东门23层楼层与施工升降机连接的通道口，该处设有层门（两扇），层门为反向安装，每扇层门尺寸为1.78m×0.74m，材质为铁质（见图），层门门栓设置在靠楼内一侧，楼内作业人员可随意开启。

层门安装不符合《建筑施工升降机安装、使用、拆卸安全技术规程》（JGJ 215-2010）和《施工升降机安全规程》（GB10055-2007）的要求。

(1) 未依照《建筑施工升降机安装、使用、拆卸安全技术规程》(JGJ 215-2010)和《施工升降机安全规程》(GB10055-2007)的要求设置层门，不能保证未经施工升降机司机许可不得启闭层门的要求，长期存在事故隐患。

(3) 事故隐患整改不到位。在安全检查中发现了层门反向安装且未处于常闭状态的事故隐患，但未按照规定进行整改。

一是严格按照《建筑施工升降机安装、使用、拆卸安全技术规程》（JGJ 215-2010）设置层门，确保安全可靠；二是落实安全教育培训工作，对入场作业人员进行安全教育、培训和技术交底，未经培训教育的不得上岗作业；三是加强事故隐患排查和整改，根据本单位的生产经营特点，对安全生产状况进行经常性检查；四是中标项目经理要在现场履职，严格履行项目经理责任制，不能履职及时更换。
