天津京裕正大建筑材料有限公司

“6·8”一般物体打击事故调查报告

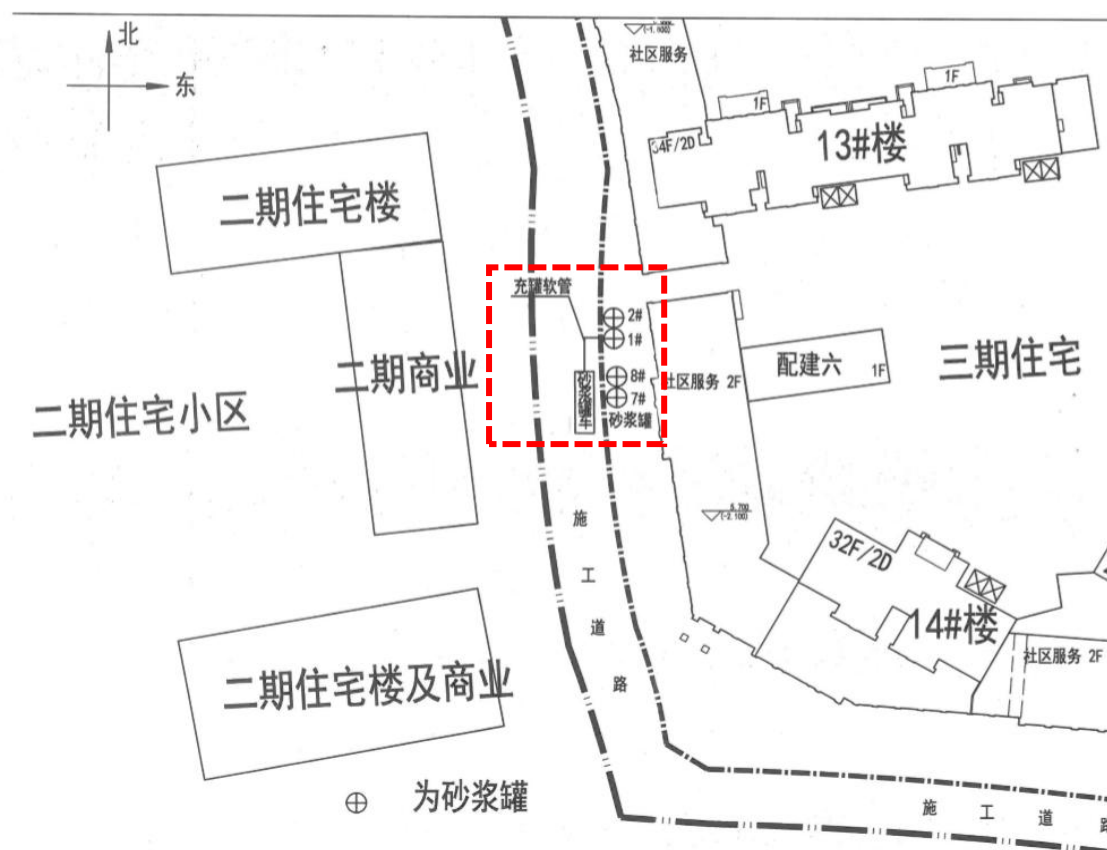
（二）事故现场简图

入料口处，打开空压机准备卸料。6时20分左右，郭某某极有可能发现卸料不畅，遂认为是入料口压盖不严，导致罐体内气压不足。于是打开罐体泄压阀进行泄压，在泄压不充分的情况下，强行打开了位于罐体顶部的料盖。此时，罐体内仍有较大压力，导致料盖弹开击中郭某某，从罐体顶部坠落至地面。

驾驶员郭某某违反车辆《操作警示》第1条（打气时，请确保料盖、蝶阀、二次进气阀、排气阀关闭）的规定，在空压机打气过程中，打开罐体顶部入料口料盖，导致料盖被罐体内气压弹开，击中郭某某，是事故发生的直接原因。

京裕公司要认真吸取事故教训，举一反三，认真贯彻落实《安全生产法》等法律、法规的相关规定，严格落实企业主体责任。一是要建立健全本单位安全生产责任制，明确企业主要负责人、安全管理人员和各岗位作业人员的安全生产工作职责；二是要建立健全本单位安全生产规章制度和操作规程；三是要制定安全教育和培训计划，督促和教育罐车驾驶员严格遵守本单位的管理制

度和操作规程，坚决杜绝违章作业行为；四是要建立健全隐患排查治理制度，对干粉砂浆卸料过程进行全面的安全检查，及时发现和治理事故隐患和违章作业行为；五是对干粉砂浆运输和卸料过程进行全面的风险辨识，如实告知相关从业人员存在的危险因素、管控措施和应急处置流程。
