# 山东军辉建设集团有限公司

## “8·1”中毒和窒息死亡事故调查报告

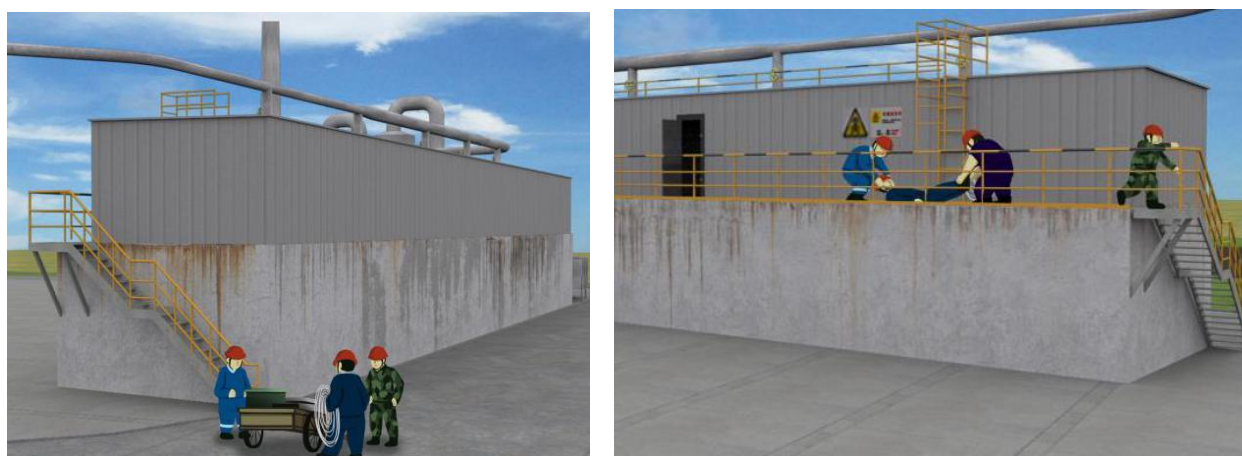
图 2 事故现场示意图

8时15分左右，孙某某告知刘某某、王某某、于某某等人停止好氧池相关作业，并让他们将之前放置为好氧池二层平台上的木板等工具取下来，8时16分左右，王某某、于某某走上好氧池钢斜梯上至好氧池二层平台，准备将木板搬回地面，8时17分左右，王某某晕倒为好氧池二层平台离检修门3.7米左右位置，于某某感觉头晕，立即从二层平台上下至地面，翟某某发现后随即呼喊中粮天科公司李某某、山东军辉公司刘某某等人施救，同时上至好氧池二层平台准备施救，也晕坐在平台上。8时19分左右，翟某某、王某某两人先后被孙某某、李某某等人救至地面，进行心肺复苏、人工呼吸等急救措施，孙某某随即拨打

尾气处理系统停止运行后，污水中的气体挥发，好氧池内部由负压转为微正压，好氧池检修门处于敞开状态， $H_2S$ 通过检修门挥发外溢至二层平台。

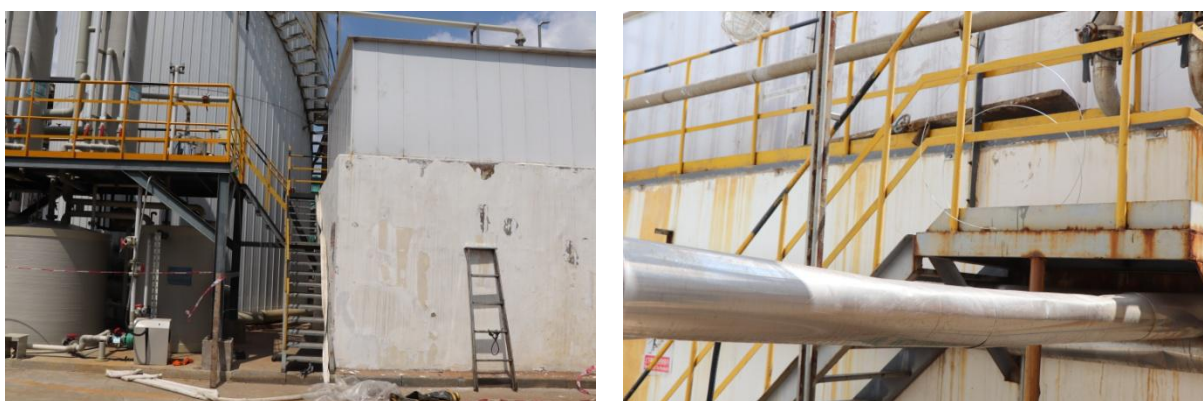
图 3 事故现场照片

好氧池内产生的废气采用负压经尾气处理系统处理后排空，因活性炭箱腐蚀需进行修复，中粮天科公司于7月30日停止尾气风机，尾气处理系统停止运行。在没有其他通风设备运行的情况下，废水中挥发出来的 $H_2S$ 在封闭的好氧池内聚集，造成好氧池空间气体 $H_2S$ 浓度严重超标。
