天成住宅项目（海富园） “8.1”一般车辆伤害事故调查报告

事故单位：天津市一凡建筑劳务有限公司

事故日期：2020年8月1日

伤亡情况：死亡1人

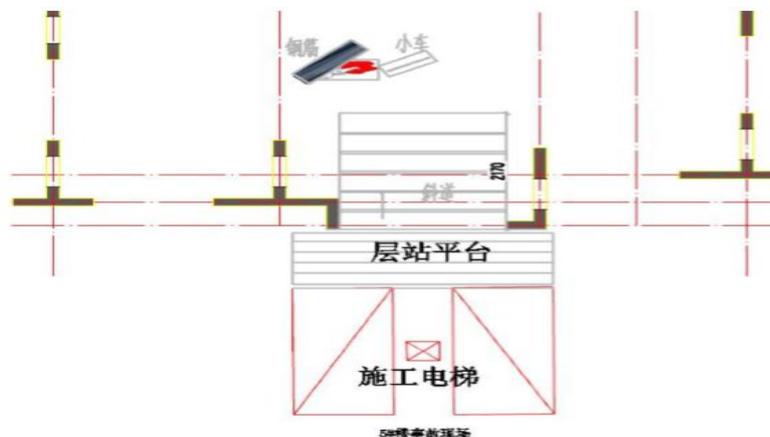
（二）事发部位示意图

事发部位斜道由一凡公司于2020年7月26日搭设完成，斜道面层用厚度为12mm的木模板铺设，坡顶高度350mm，宽度2140mm，斜面长度2170mm，坡度1:6.1，未设置防滑条，用钉子与支撑结构固定；支撑结构用6根木枋（规格：50mm*80mm）及2根钢管（规格： ϕ 48）架设，自东向西依次为木枋、钢管、钢管、木枋、木枋、木枋、木枋、木枋，间距分别为120mm、280mm、450mm、340mm、180mm、370mm、110mm。

2020年8月1日，海富园项目钢筋工李某某（死者）驾驶电动三轮车运载50根左右钢筋（长度：2400mm；直径： $\phi 12$ ；牌号：HRB400；单位质量：0.888kg/m；总质量：约106.56kg），钢筋一端放置在车斗内，另一端搁置在驾驶位后侧的槽帮处并用宽约10mm的塑料条绑扎，和杂工刘某某一起进入5号楼1层施工升降机西侧梯笼，往7层运送钢筋。18时30分许，施工升降机到达7层后，由于钢筋长度大于车斗长度，李某某采用头部位于钢筋下方的方式低头驾驶，在行驶至层站平台进入楼体斜道时，电动三轮车失稳发生侧翻，车辆所载钢筋滑落击中李某某头部，导致李某某受伤。

李某某驾驶电动三轮车运载钢筋，在行驶至5号楼7层施工升降机层站平台进入楼体斜道末端处时，由于斜道面层模板松动，导致电动三轮车发生侧翻，车辆所载钢筋滑落击中李某某头部，是事故发生的直接原因。

1.5 号楼 7 层施工升降层站平台斜道采用废旧木枋、模板搭设，未设置防滑条，不符合《建筑施工扣件式钢管脚手架安全技术规范》（JGJ130-2011）6.7.2、6.7.3¹的有关规定，斜道强度不满足运输荷载的要求，导致电动三轮车在斜道行使过程中失稳、侧翻。
