# 大港油田集团井下作业公司

## “10·18”一般物体打击事故调查报告

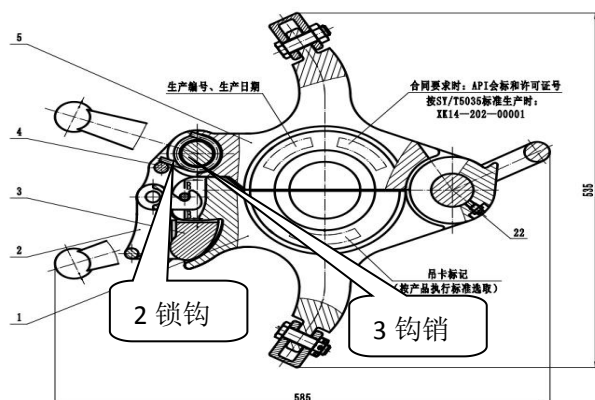
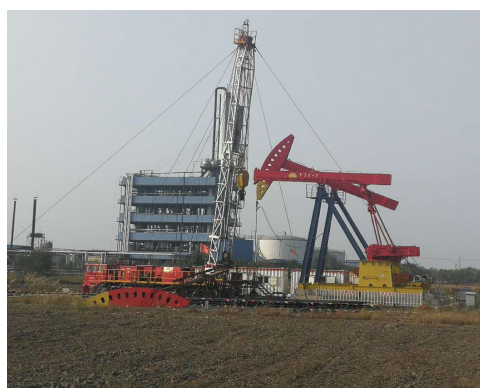
事故地点位于滨海新区大港沙井子三村港西油田五区二断块的房 31-7 井。提升井下管柱的对开式锥度吊卡由左右主体、卡页、配套弹簧、螺栓、锁轴组成，其材质为高强度承压铸钢，生产厂家为泰兴石油机械有限公司，型号 DDZ2-7/8EU-150t，产品编号：130742，生产日期：2013 年 11 月。经勘验开式锥度吊卡部件完整无缺损，机构动作正常。

作业人员在未能正确确认吊卡锁紧装置是否完全锁牢<sup>1</sup>的情况下进行管柱吊运作业，管柱在下降过程中，吊卡突然打开，管柱脱落砸中站在下方的作业人员王某某头部，是事故发生的直接原因。

要深刻吸取事故教训，牢固树立安全生产发展理念和红线意识，严格遵守《安全生产法》等法律法规，认真吸取事故教训，举一反三，全面落实隐患排查治理措施，切实做好各项安全生产工作。一是建立健全各类吊卡的安全操作规程，做到有章可循。二是加强安全教育培训。对吊卡操作人员进行吊卡操作专项培训，使其掌握本岗位的安全操作技能。三是加强对作业现场安全检查的力度，消除站位不当等不安全行为。四是加强风险辨识。对吊卡操作等作业进行风险辨识，向作业人员告知作业场所和工作岗位存在危险因素和防范措施。
