# 天津市环境保护技术开发中心设计所

## “10·16” 坠落事故调查报告

2020年10月16日10时50分左右，位于天津经开区西区新业三街的天津市环境保护技术开发中心设计所的应急储备库内发生一起坠落事故，造成2人死亡。直接经济损失310万元人民币（不含事故罚款）。

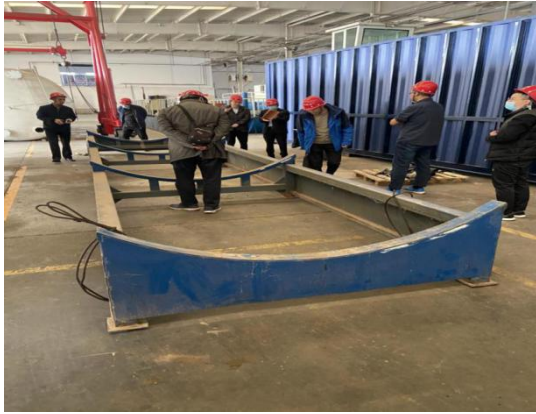
图 1 罐底座现场实物图

经现场实际测量罐底座长 8.8 米，宽 1.86 米，高 0.53 米，重 720 公斤，罐底座共四根横梁，横梁长 1.86 米，每根横梁上均有划痕，其中，从东数第一、二、三道划痕清晰（第四道划痕不清晰，无法测量使用），经现场测量，三道划痕平均长度 1.17 米。罐顶部长方形槽宽 1.23 米，经现场测量比对，罐底座放置时的中心线与罐顶部长方形槽中心线偏离了 0.375 米，处于不稳定状态。

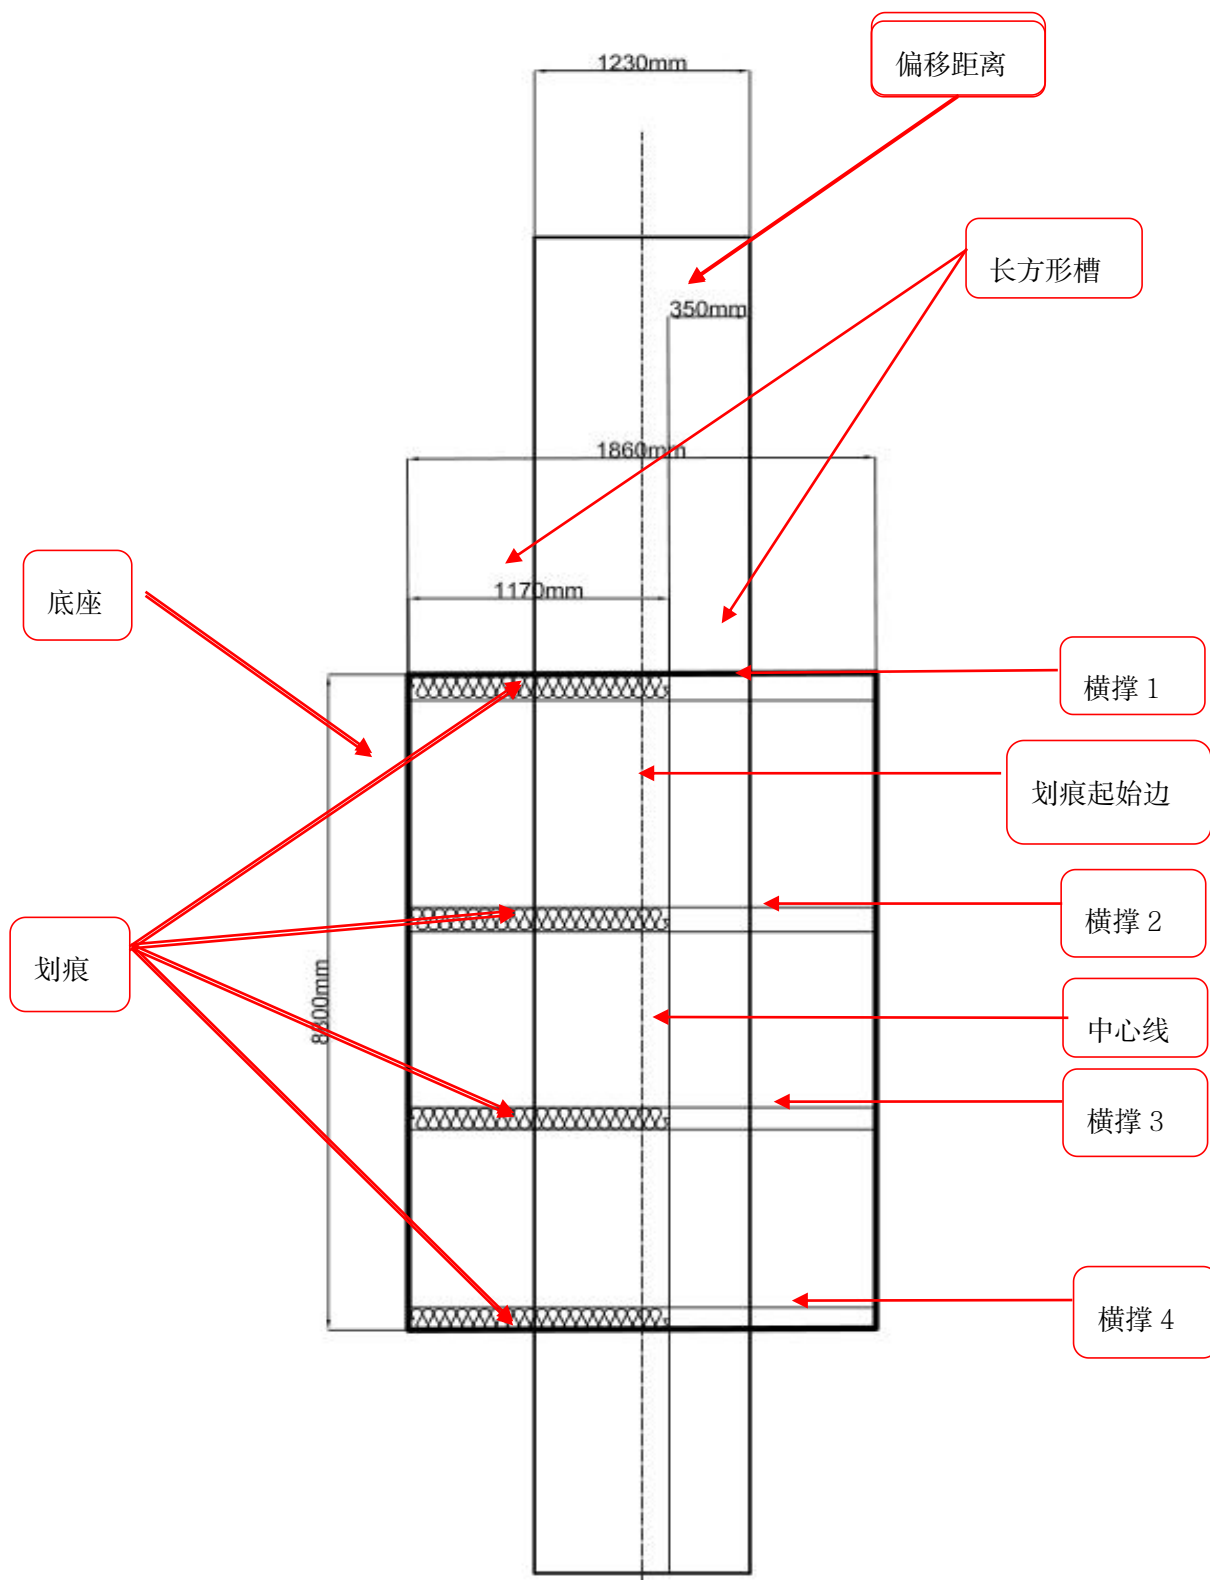
另，叉套未抽出之前，罐底座与叉套有四个接触面。西侧叉套取出后，罐底座与东侧叉套变为了两个面接触，罐底座和罐体两个点接触，且罐底座呈东高西低的状态，导致底座失稳和位移。

图5 罐底座重心偏移距离示意图（注：横撑4上划痕不清晰）

（3）作业人员违规使用叉车属具叉套。违反《工业车辆安全要求和验证第1部分：自行式工业车辆（除无人驾驶车辆、伸缩臂式叉车和载运车）》（GB/T 10827.1-2014）第4.6.5.1条的强制性规定，违规使用叉车属具叉套，未将叉套固定在叉车的货叉上，在抽出叉套的过程中，叉套脱落在罐底座与罐顶部之间，导致罐底座重心偏移。

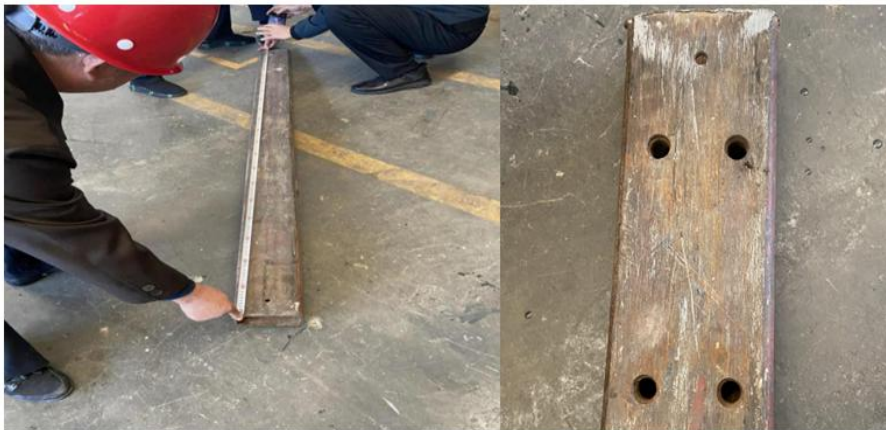
图 6 叉车套示意图

叉车提升罐底座作业时，使用了两个叉套，经现场勘验，其中的一个叉套放置在距离叉车后方 3.6 米的位置，另外一个叉套在货车罐顶部，叉套的一端距离罐尾部的距离为 5.57 米，另一端距离罐尾部的距离为 6.7 米，叉套与罐顶部横槽呈  $46^\circ$  左右的夹角。经测量，叉套的长度为 1.99 米，宽度为 0.13 米，叉套套入货叉后，叉套远端距离货叉底部门架的距离为 2.24 米，叉套外侧之间的宽度为 1.12 米。在叉套的根部有四个螺纹孔，用于叉套的固定，根据现场勘验及问询相关人员，作业人员在使用叉套时，直接将叉套套在叉车的货叉上，未采取任何固定措施<sup>1</sup>。

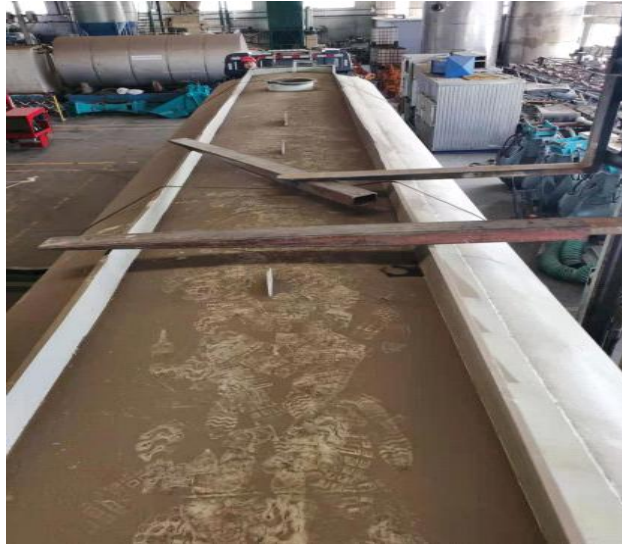
放置在后车板上污水罐的尺寸为:长 12.67 米,高 2 米,宽 2.4 米。罐顶距离地面的高度为 3.29 米,在罐顶部有一长度为 12.67 米长方形槽,槽宽度为 1.23 米,槽高为 0.14 米,槽沿厚度约为 0.04 米,槽位于罐顶中间位置,罐重约 8000KG。

图 7 污水罐罐顶图（注：该图为试验模拟图）
