滨海新区保税区天津市轨道交通 Z2 线一期 PPP 项目 2 标区间变电所“6·13” 一般物体打击事故调查报告

2023 年 6 月 13 日 17 时 45 分许，在位于滨海新区空港经济区西四道与保税路交口的天津市轨道交通 Z2 线一期（滨海机场站～北塘站）PPP 项目 2 标段区间变电所（以下简称：地铁区间变电所）施工基坑内发生一起物体打击事故，造成 2 人死亡，直接经济损失（不含事故罚款）约 330 万元。

经现场勘查、专家技术分析和公安机关侦查，排除了人为破坏、自然灾害等因素引发事故的可能。事故调查组认定，滨海新区保税区天津市轨道交通 Z2 线一期（滨海机场站～北塘站）PPP 项目 2 标段区间变电所“6·13”一般物体打击事故是一起迟报的生产安全责任事故。

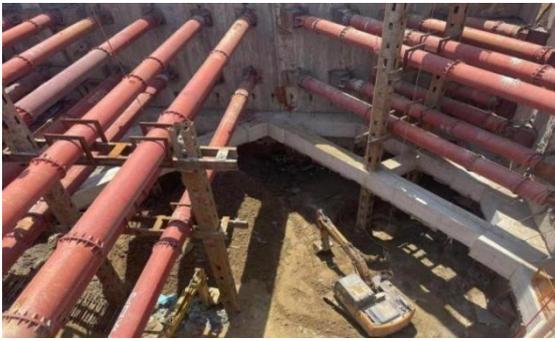
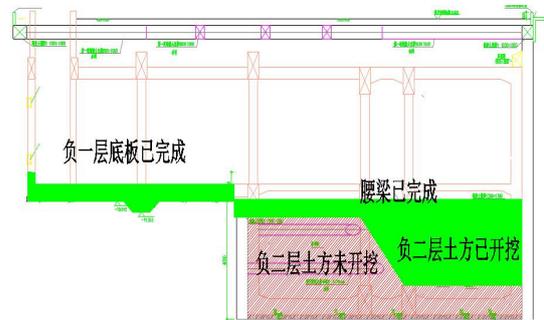
事故发生于第五步的土方开挖及第五道钢支撑架设准备工作过程中。如图 2 和图 3 所示。

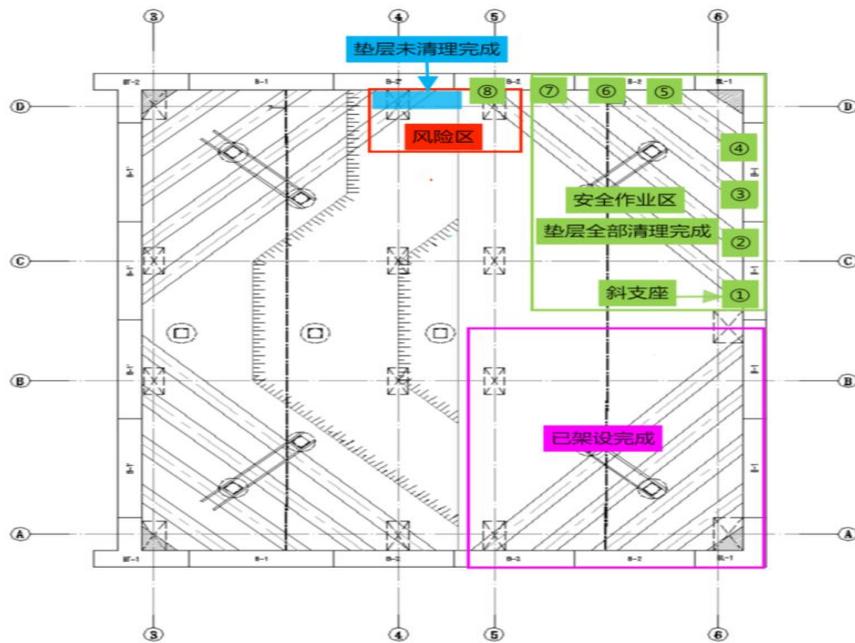
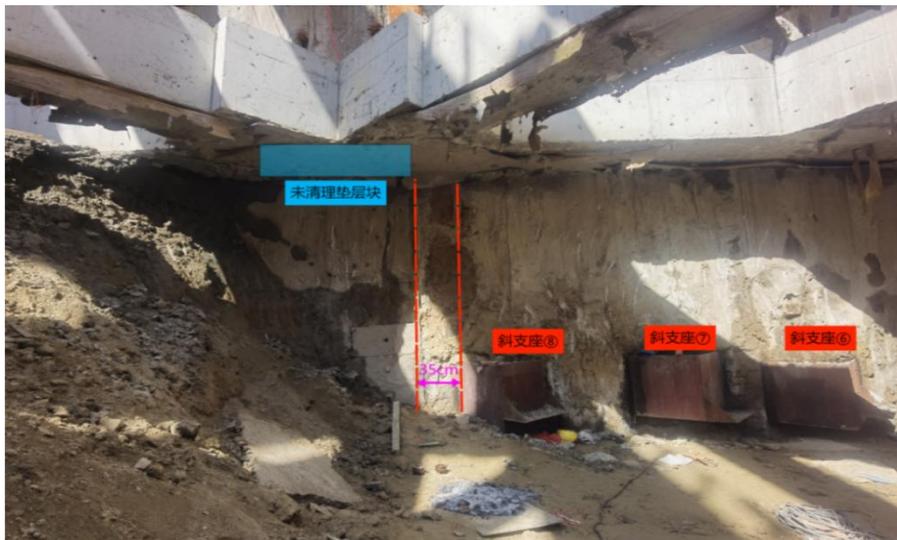
6月12日21时30分许，施工队长高某向阜阳富迈劳务公司作业班长张南某转达项目部指令进行安全作业区钢支撑斜支座的焊接安装作业（斜支座编号：①~⑦），如图4和图5所示，同时告知张南某在混凝土垫层下方严禁作业。

6月13日7时许，项目部对阜阳富迈劳务公司动火作业票完成审批。根据作业票显示，位于5轴的⑧号斜支座非作业内容。

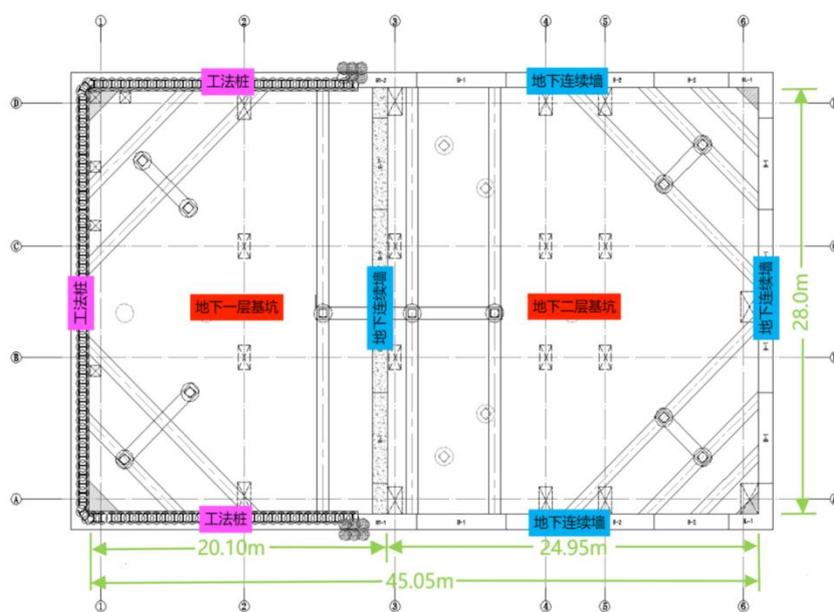
图 6 变电所基坑平面图

根据施工图纸及现场勘验，事发地为地铁区间变电所基坑，该基坑分地下一层结构及地下二层结构，基坑长为 28m（地下二层部分）/27.6m（地下一层部分），基坑总宽度为 46.05m。基坑北侧为地下双层结构，基坑南侧为地下一层结构，均采用明挖顺作法施工。如图 6 所示。

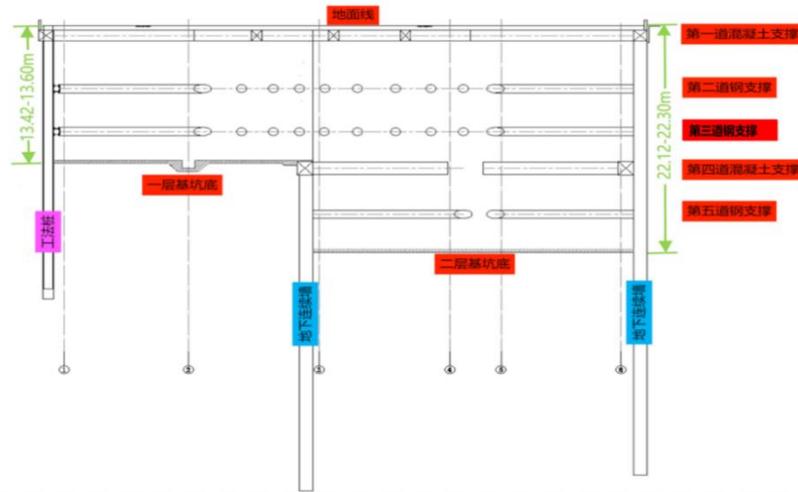
图 7 变电所基坑剖面图

地下一层围护结构采用 SMW 工法桩，基坑开挖深度约 13.42 ~ 13.60m，开挖过程设计三道支撑，其中第一道为混凝土支撑，二/三道为钢支撑。地下二层围护结构采用 1000mm 厚地下连续墙，基坑开挖深度约 22.12 ~ 22.30m，开挖过程设计五道支撑，其中第一/四道为混凝土支撑，二/三/五道为钢支撑。事发时地下一层结构底板及地下二层结构第四道混凝土支撑已施工完成，正在进行第四道混凝土支撑下方的土方开挖及第五道钢支

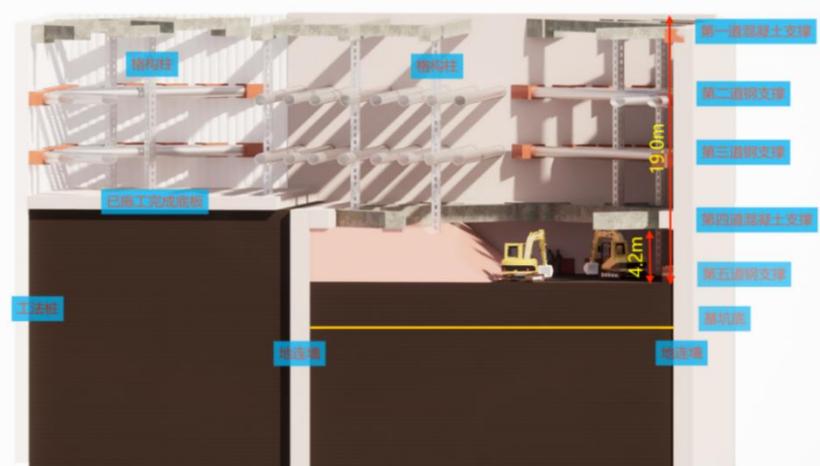
图 8 事故现场 3D 示意图

事发点位于地下二层基坑 5 轴与 D 轴轴线相交附近，距离第四道混凝土支撑底约 4.2 米，距离地面约 19.0 米。如图 8 所示。

阜阳富迈劳务公司作业人员陈某、金某某自行进入风险区进行超范围钢支撑斜支座的焊接安装作业，被斜上方（西南方向）未清理干净混凝土垫层块脱落砸伤，是事故发生的直接原因。

一是加大巡查、检查力度，严格按照危大工程要求落实项目负责人现场履职、带班制度，配齐、配强专职安全管理人员，确保操作规程的遵守和安全措施的落实；二是提高施工现场的安全管理水平，加强风险辨识，在易发生生产安全事故的施工现场，设置警戒区域，悬挂警示标志，设置专人进行现场指挥，避免此类事故发生。
