# 滨海新区太平镇达丰畜牧养殖专业合作社 “8·18”一般火灾事故调查报告

2023年8月18日19时24分许，位于天津市滨海新区太平镇友爱村的天津达丰畜牧养殖专业合作社发生一起火灾事故，事故造成2人遇难，直接经济损失约252.68万元(不含事故罚款)。

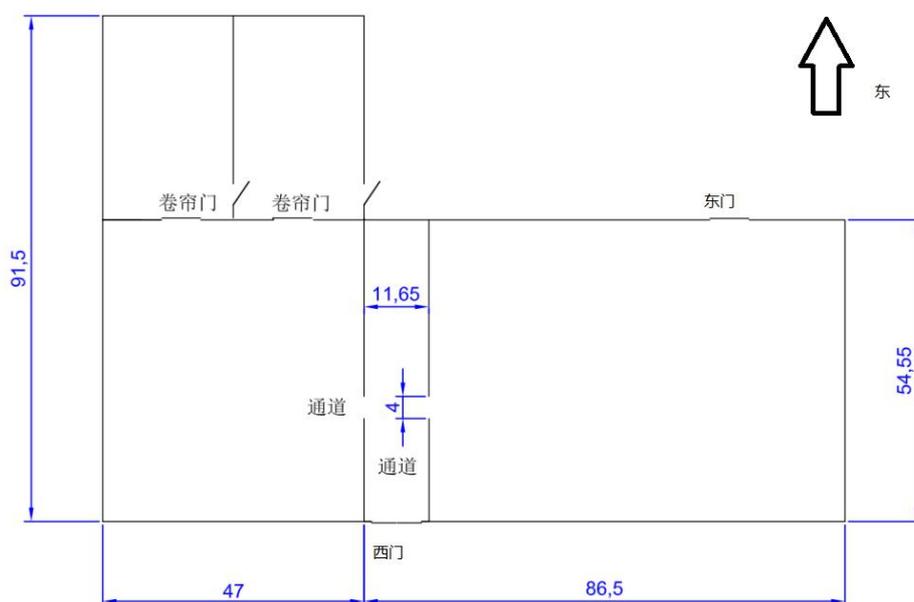
图9 厂房建筑结构

2023年4月份封闭改造，未经过正式审批验收，改造目的用于临时存放塑料空桶、草料、工业盐及混合后的产品。达丰合作社厂房为单层轻钢结构，屋顶、墙面为彩钢板，混凝土地面。经勘验，建筑面积为9092.6平方米，建筑内分为南侧、北侧两个厂房，两个厂房之间使用实墙进行分隔，南北两侧厂房之间主通道宽度为11.65米，主通道与南北两侧厂房通道宽度为4米，厂房建筑结构（如图9所示）。

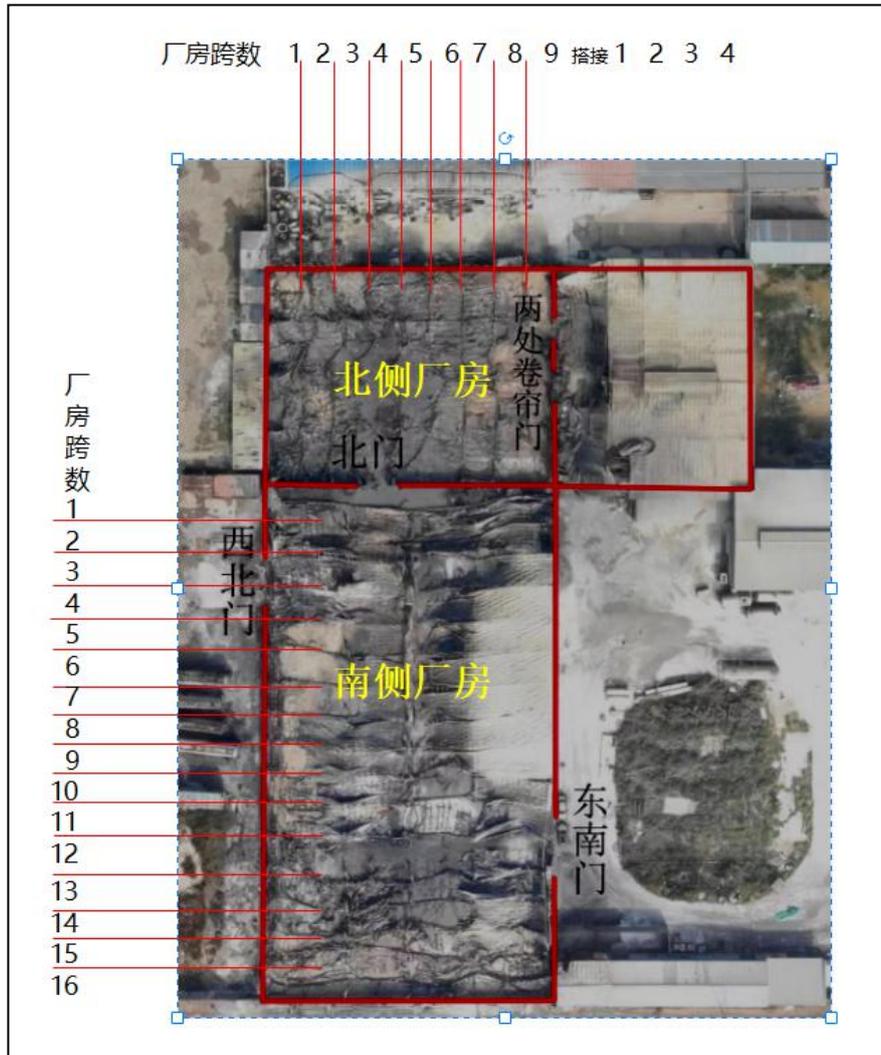
图 10 厂房过火情况及跨度标识

经勘验，烧损面积约为 5600 平方米，厂房过火情况及跨度标识见图 10:

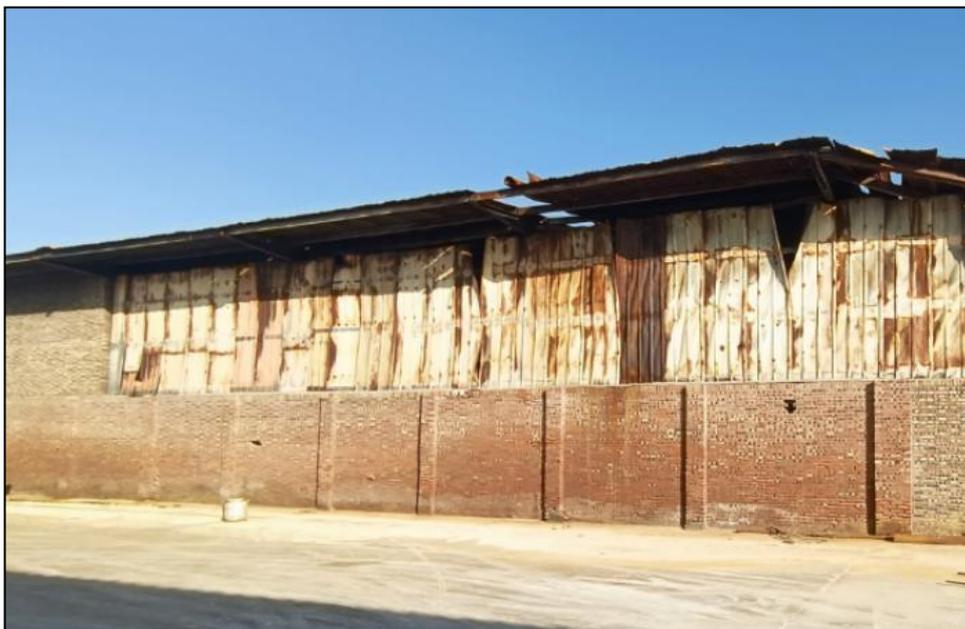
图 11 北侧厂房过火未坍塌部分（瑞福鑫公司厂区拍摄）

北侧厂房东部 4 跨有明显过火痕迹，内部储存的氯化钠过火，厂房结构未坍塌（如图 11 所示）。

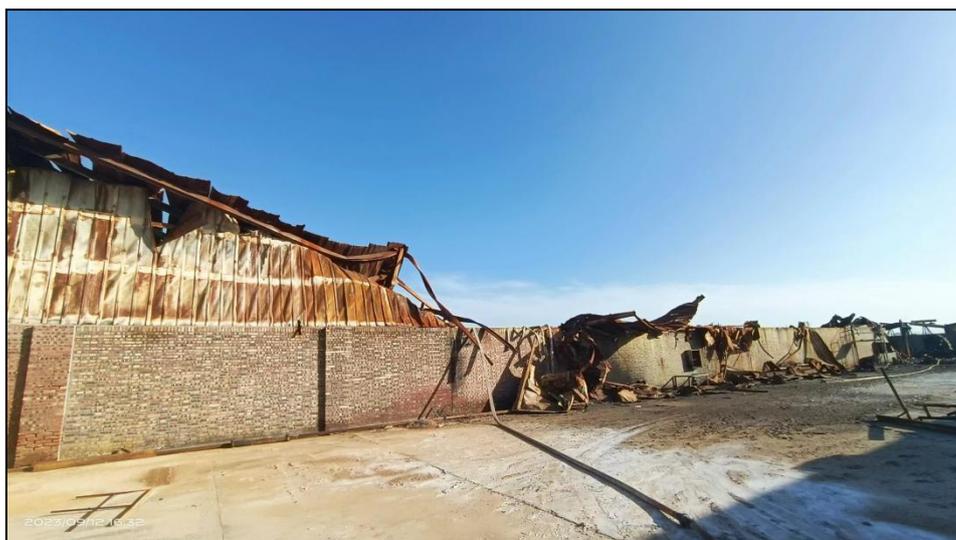
图 12 达丰合作社隔墙部分坍塌（瑞福鑫公司厂区拍摄）

达丰合作社与瑞福鑫公司之间隔墙坍塌长约 7 米，瑞福鑫公司临隔墙处存放的一废旧铁罐、废旧三角铁架过火，见图 12。

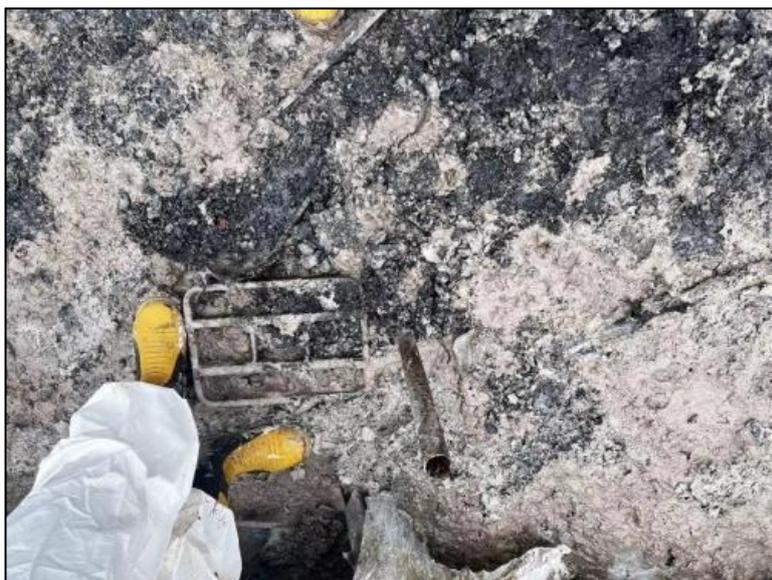
图 14 电子秤残迹

对达丰合作社南侧厂房 7 跨处进行勘验，在该区域发现一部电子秤残骸及两把铁锹。电子秤已完全烧损，现场电子秤为普通型电池电子秤，电池型号为普通型铅酸电池。铅酸电池稳定性强，不易发生起火爆炸，在从起火其他区域发现同型号电子秤，在高温炙烤情况下只有显示屏发生融化痕迹，未有起火情况；两把铁

锹的木质把手已完全碳化，其中一把铁锹钢制部分已完全变形（见图 14 和图 15）。

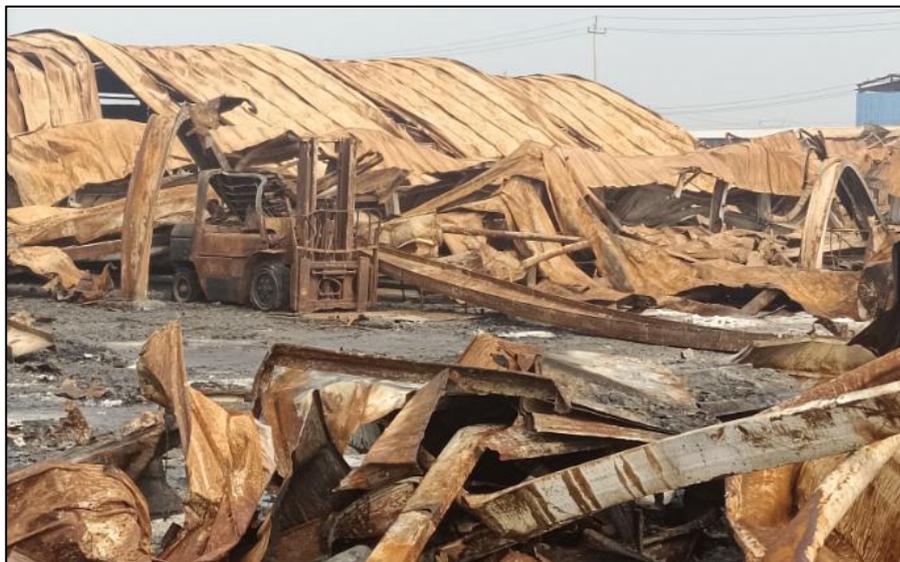
图 16 叉车所在位置（三跨立柱南侧）

南侧厂房三跨与四跨之间，临北侧钢柱处有被烧毁的叉车一台，叉车距离本厂房西墙 15.6 米，距离南北厂房隔墙距离为 18.8

米。事故发生前，叉车为可用状态，用于厂房区域内倒货。经勘验，叉车排气管无消火罩，叉车无场内机动车牌照，铭牌缺失，生产年代及规格不详。

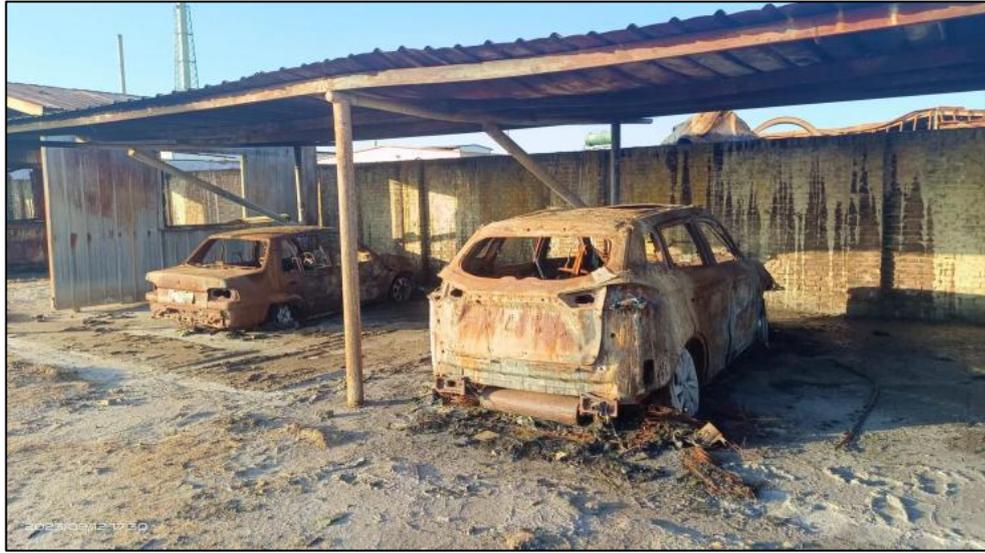
图 18 北侧厂房外车棚内烧毁小汽车现场图

北侧厂房西侧围墙外车棚内烧毁小汽车两台，左侧为吉利牌，另一台未知品牌，事故发生前已长期废弃不用。

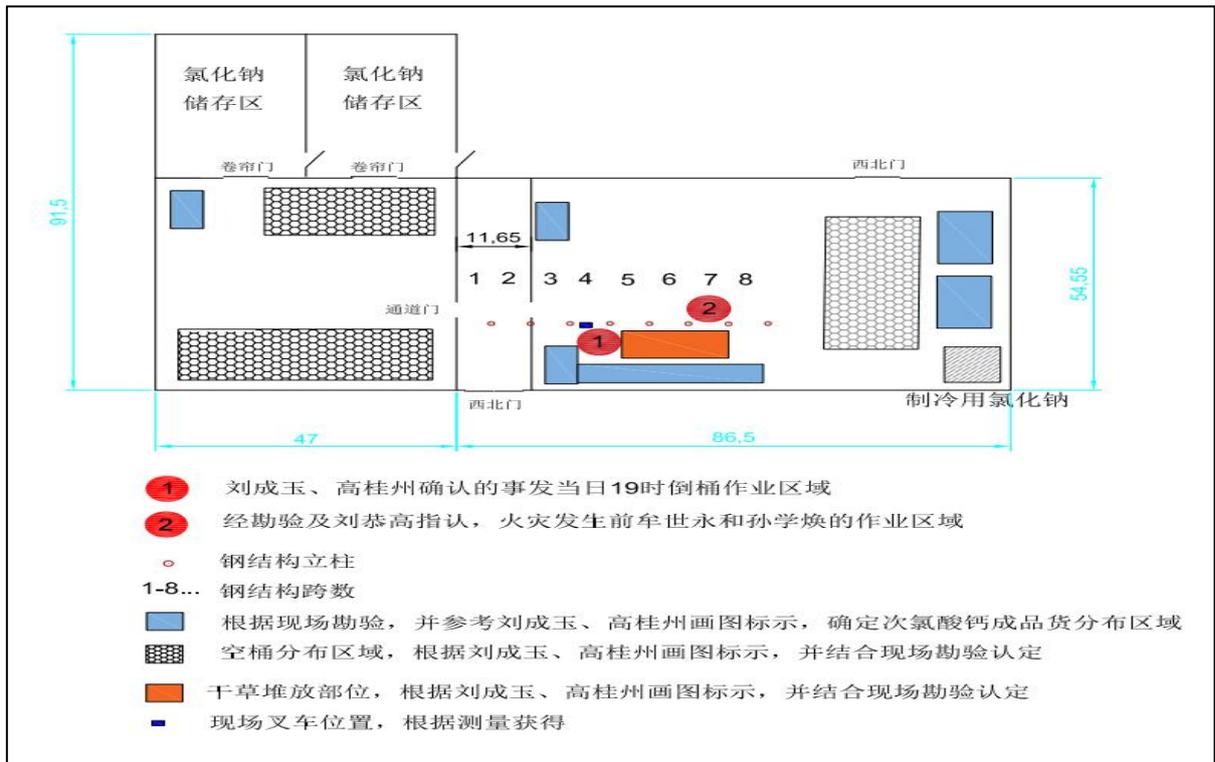
图 19 现场物料情况图

据李某一笔录供述：次氯酸钙和工业盐按照比例掺杂制成。掺杂地点位于达丰合作社西门口空地，掺杂后放置于达丰合作社内，掺杂后的产品约 100 吨左右。现场草堆长约 20 米，宽约 15 米，高约 2 米，体积约 600 立方米。现场的塑料空桶约 2000 余件，具体位置见图 19。
