# 滨海新区大沽街大连熠隆建筑劳务有限公司

## “7·7”一般坍塌事故调查报告

2025年7月7日，大连熠隆建筑劳务有限公司在位于滨海新区大沽街的津潍高铁站前一标段项目工地，发生一起坍塌事故，造成一人死亡，直接经济损失150万元（不包括事故处罚）。

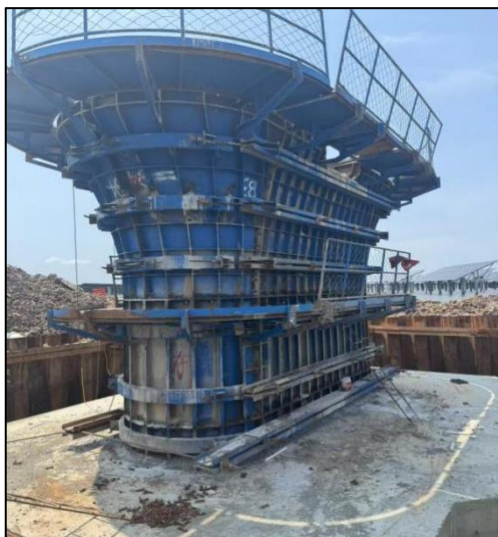
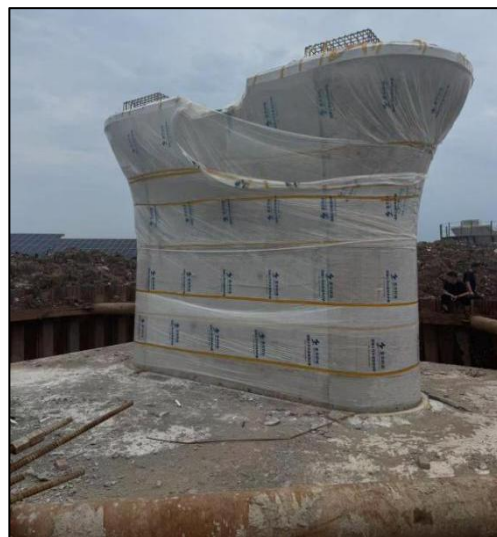
经现场勘验，274#墩柱长 7.8m，宽 3m，高 5.5m，现场工作人员为施救未保护事故现场，继续进行模板拆除作业，并完成了后续“混凝土养生”作业。如图 1、2 所示。

图 1 墩柱拆除前情况图

图 2 墩柱拆除后现场图

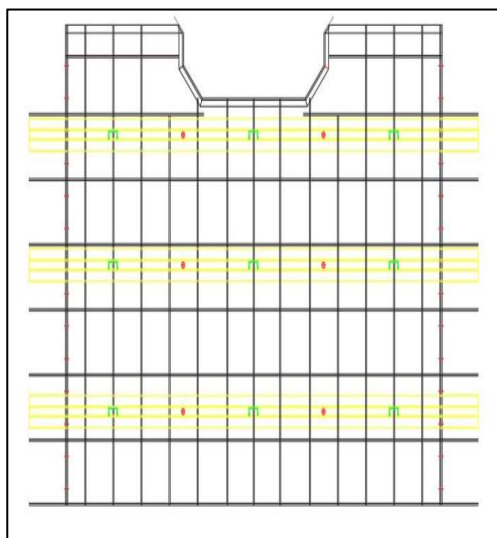
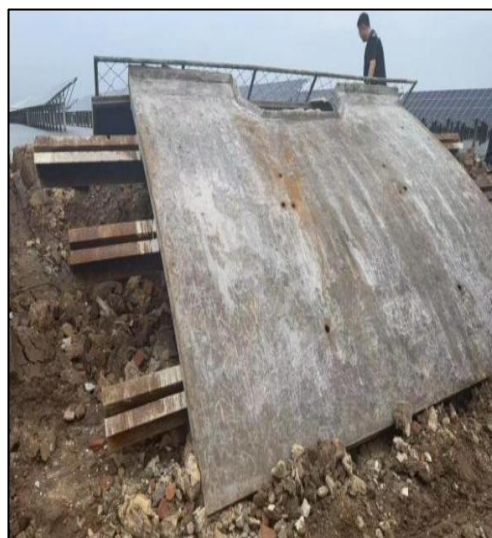
涉事桥墩翼型模板宽 4m，高 3m，上部有平台，平台宽度为 0.9m，并设有护栏，护栏高 1.2m，自重约 3T，如图 3，4 所示。

图 3 涉事翼型模板平面示意图

图 4 涉事翼型模板情况

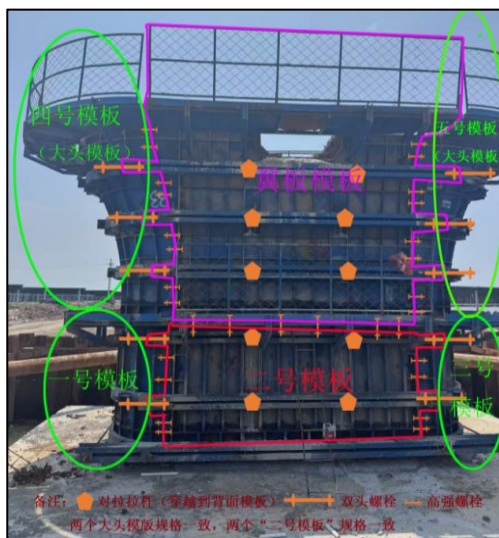
图 5 模板及紧固件一侧示意图

第 274# 整个桥墩使用了 12 块模板，分为三部分，包括一层、二层、桥墩顶层；一层由 1 块一号模板（鸟瞰为半圆形）、2 块二号模板、1 块三号模板（鸟瞰为半圆形）围成，二层 2 块四号模板（鸟瞰类似为 45° 圆弧）、2 块翼型模板、2 块五号模板（鸟瞰类似为 45° 圆弧），桥墩顶层使用了 2 块凹型模板；其中与事故相关的翼型模板尺寸为 3m（高）×4m（宽）。一层、二层模板上部有外沿平台，平台宽 0.9m，设有高 1.2m 护栏，如图 5 所示。相邻的模板使用双头螺栓、高强螺栓连接紧固。两个翼型模板之间使用对拉拉杆紧固如图 6 所示，从而防止浇筑过程中漏浆。

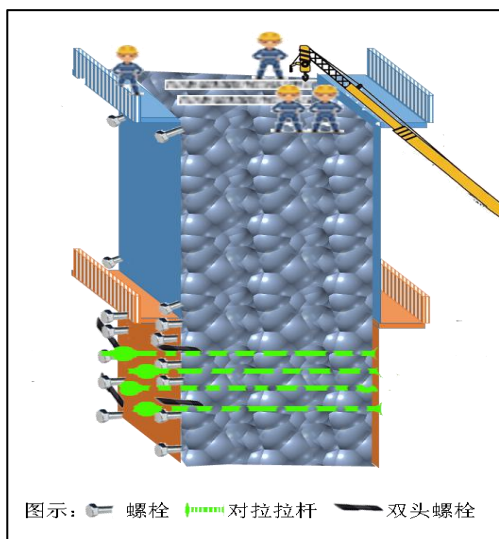
事故发生前正在吊装桥墩顶部凹型模板，但北侧翼型模板大部分紧固件已拆除，仅剩四个角的螺栓未拆除，如图 7 所示。为提高工作效率，这四个螺栓的螺帽已松扣，螺帽在螺栓上仅剩几丝，此时北侧翼型模板四个角的螺栓已失去防松脱性能，由于惯性立于原位，如图 8 所示。

图 7 事故诱因剖面示意图

模板拆除应自上而下，同一水平层应沿一个方向依次拆除，并且在模板挂吊钩的条件下方可拆卸螺栓。但在实际拆除过程中四个角螺栓螺母已经松开且模板未挂吊钩，是导致事故发生的关键因素。

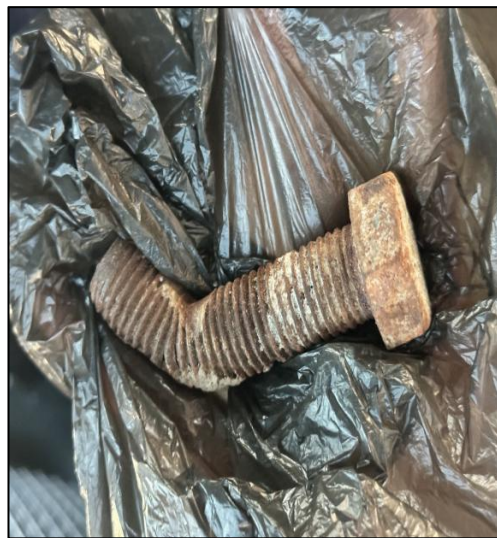
图 8 四角受力后弯曲的螺栓之一

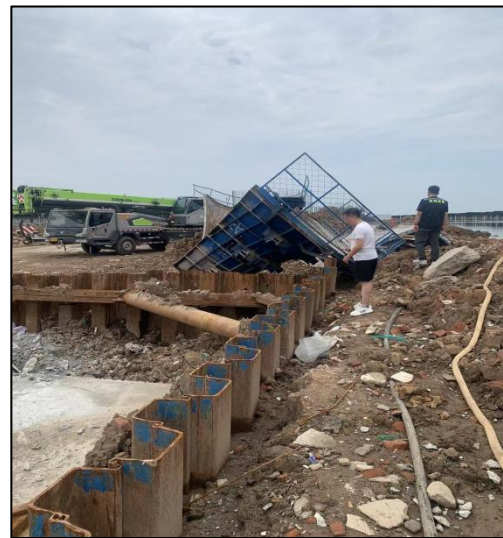
7 时 50 分许，刘某军、邓某敏、喻某江、李某义均在第 274# 墩柱顶进行施工作业，喻某江指挥吊车司机吊墩顶上的西侧凹形模板（墩顶共有两块凹形模板，东面一块，西面一块），李某义为西侧凹形模板挂完吊索起吊后，其闪身躲到北侧翼型模板平台上，此时北侧翼型模板四角螺栓上的螺母已经松扣，其站到平台上导致模板失衡，李某义随着北侧翼型模板坍塌坠落到下方用钢板桩围成的围堰上，脸朝下趴在钢板桩前面，腰弯曲在钢板桩上，左脚向下紧贴钢板桩，右腿搭在钢板桩上，见实际发生事故现场图 13 所示。

图 13 实际发生事故现场图

李某义擅自站在桥墩北侧的翼板模板平台危险区域，并且未按照规定佩戴安全带，引发翼型模板失稳坍塌是事故发生的直接原因。

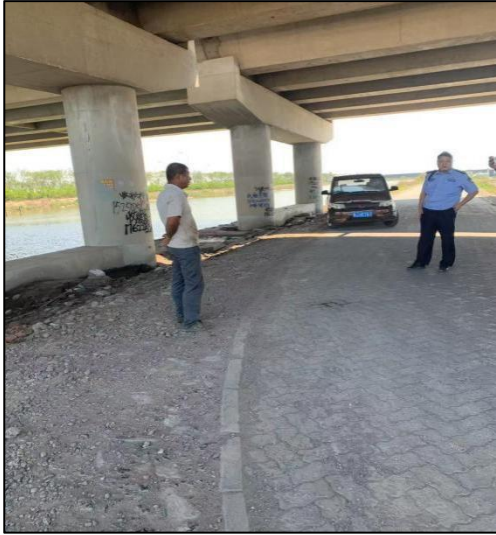
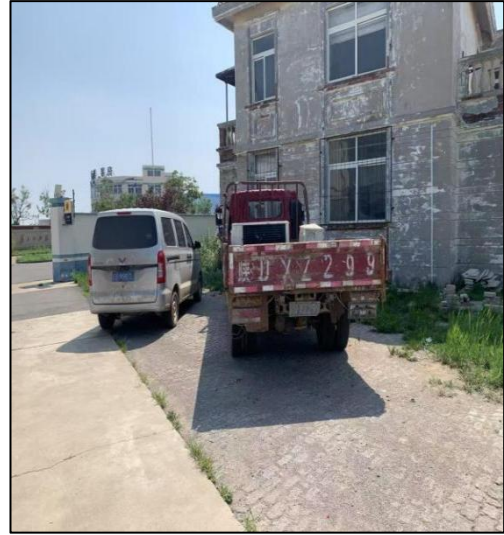
7 时 59 分许，大连熠隆公司法定代表人姜某林接到李某闯电话，告知李某义拆除墩柱模板时发生事故。姜某林为谎报事故，马上安排李某刚开着车牌号为陕 UXZ299 江淮骏铃汽车拉着工地拆卸下来准备维修的空调，来到津晋高速与中央大道交口西侧的桥下，如图 14 所示，谎称李某义开着辽 BN987L 五菱宏光面包车

与其对接转运空调，因天气炎热，在桥下方卸空调凉快，在装卸空调时被空调砸伤，如图 15 所示。

图 14 第一次伪造现场图

图 15 第一次伪造现场车辆

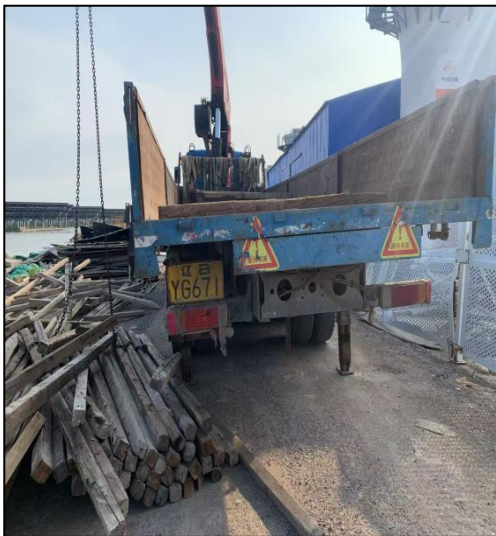
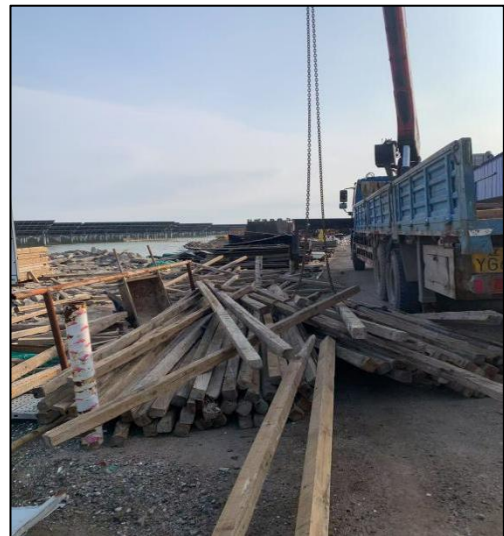
7 月 7 日下午，李某某在公安机关讯问中承认上午伪造现场是受姜某林指使。当日 16 时许，姜某林又指使工人在施工工地宿舍旁的库房门口，伪造方木吊运过程中捆绑方木的钢丝断裂将李某义砸伤的事故现场，如图 16、17 所示。

图 16 第二次伪造现场图一

图 17 第二次伪造现场图二

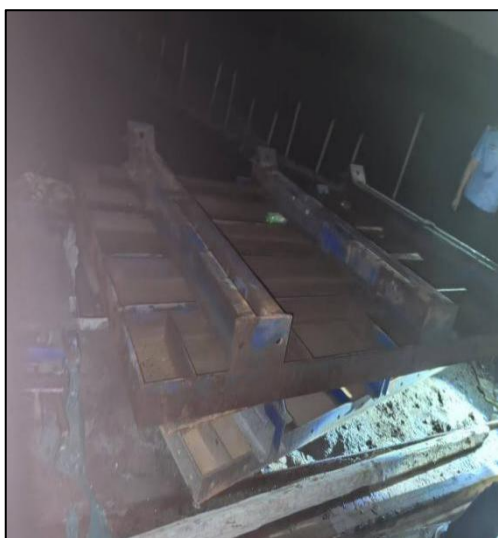
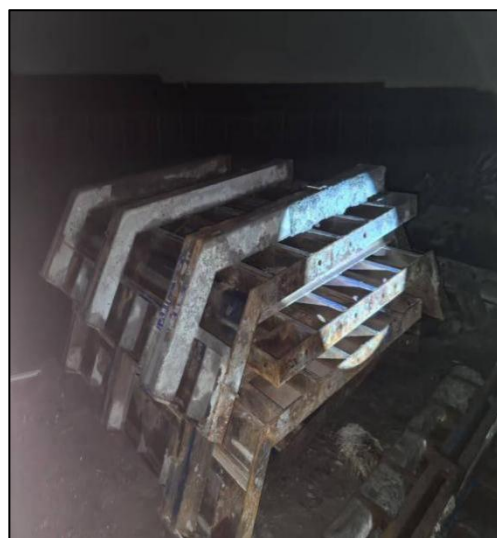
7月7日17时23分，经市公安局滨海分局现场勘验，认为方木吊运过程中因捆绑的钢丝断裂砸伤李某义的现场与其伤情特征不符。当晚21时20分，姜某林又指使工人向民警指认李某义是在料场南100m左右处存放钢模板地方被钢模板砸伤，如图18、19所示。

图 18 第三次伪造现场图一

图 19 第三次伪造现场图二

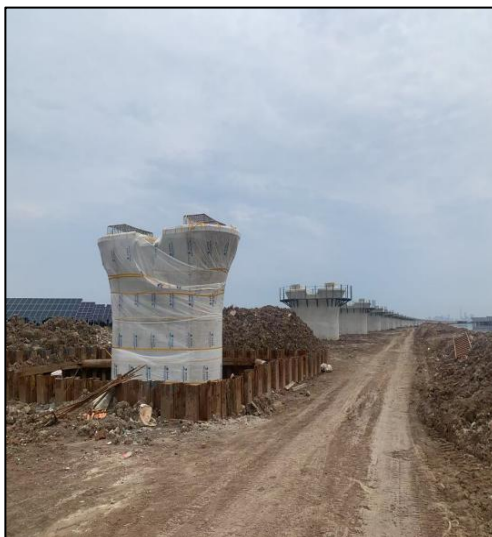
事故发生在秦滨高速与中央大道交口西侧 2.5km 处的津潍高铁施工项目第 274#桥墩处，施工期间人员进行桥墩模板的拆除作业，事故发生前作业人员站在桥墩墩顶作业，周边环境条件无影响人员视线或影响其判断的其他环境因素，如图 20 所示。

图 20 墩柱周边环境
