天津市滨海新区 “3·24”特种设备事故调查报告

天津市滨海新区“3·24”事故调查组

2020年9月3日

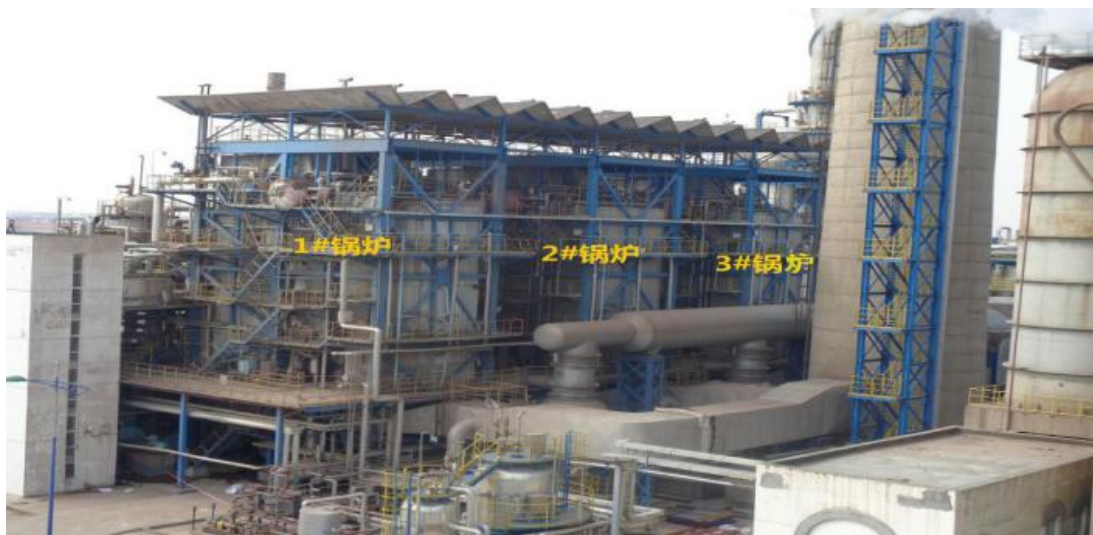
2. 车间锅炉配置情况。锅炉单元中共有锅炉三台，内部编号分别为1#锅炉、2#锅炉、3#锅炉（图1、图2），锅炉以天然气、炼油干气及丙烷为燃料，生产3.82MPa中压蒸汽和

图 1：大港石化公司公用系统车间锅炉单元现场图

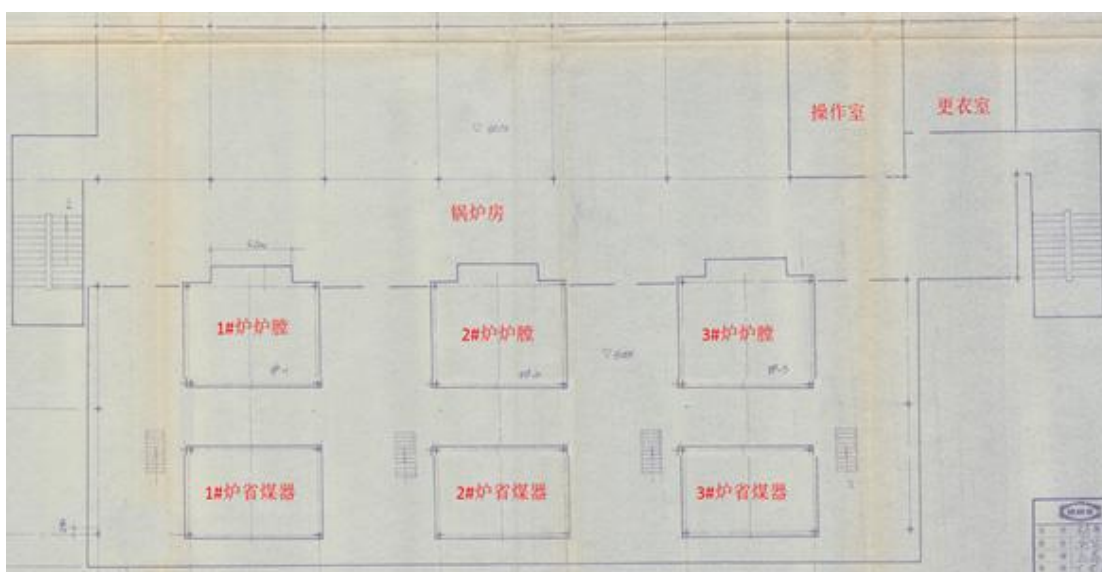
图 2：大港石化公司公用系统车间锅炉单元平面图

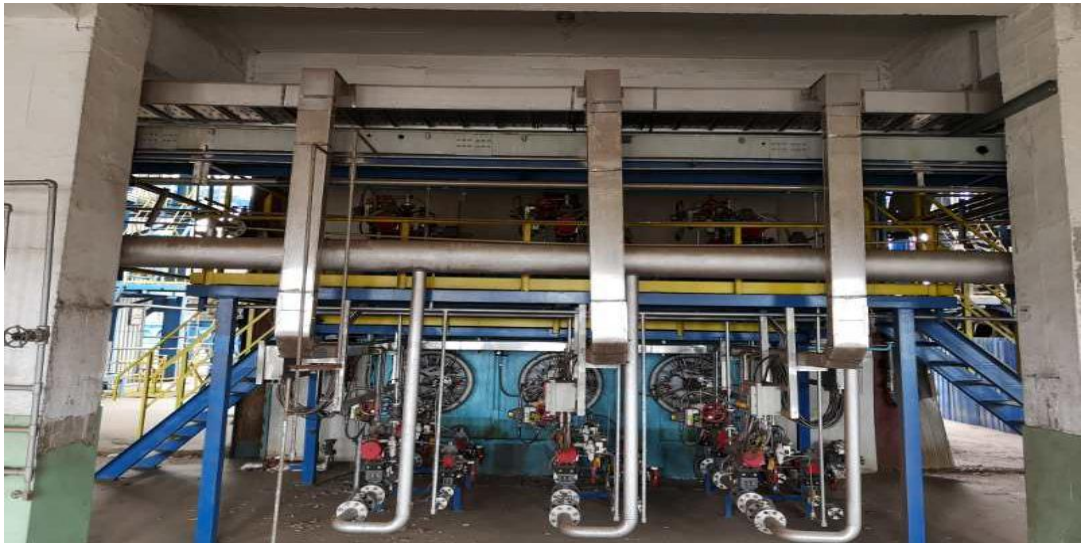
1#锅炉共有六台燃烧器（型号：LTG080-F），编号 1-6 号，分两层排布在前水冷壁上（图 3），六台燃烧器均有产品合格证书，该型号燃烧器经中国特种设备检测研究院进行了型式试验检测，并取得型式试验合格证书。每台燃烧器设有熄火保护联锁，联锁功能正常条件下，当主火、点火枪两个火焰检测器（图 4）均检测不到火焰时，将触发联锁，关闭该燃烧器燃料阀门，打开放空阀门，单台燃烧器停运。

图 3: 1#锅炉燃烧器分布图

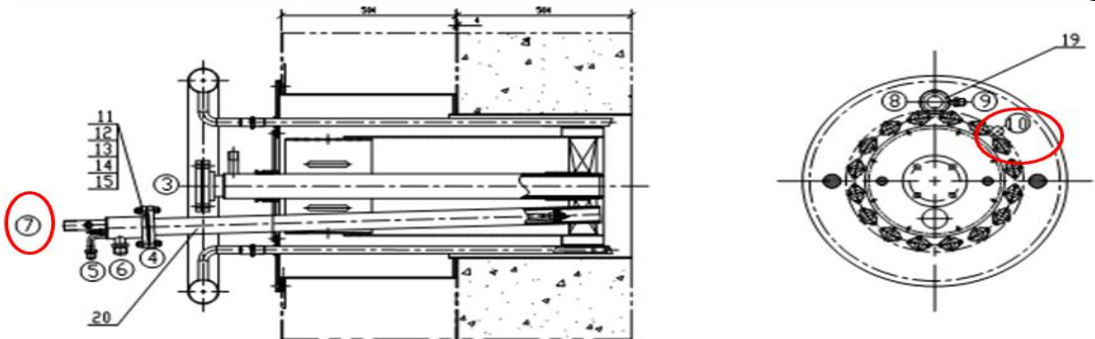
⑦	火焰检测器接口	1	1.0		无	
⑧	观火孔	1	1.0	50	无	
⑨	冷却风接口	1	1.0	10	螺纹M18×1.5	74°外锥外螺纹连接扩口接头
⑩	主火焰检测器接口	1	1.0	10	螺纹M18×1.5	74°外锥外螺纹连接扩口接头

图 4: 1#锅炉燃烧器火焰检测器平面图

事故发生后，事故调查组委托天津市特种设备事故应急调查处理中心对该锅炉燃烧器性能及安全状况进行了鉴定，1#锅炉的各项联锁保护装置均处于未投用状态，1#锅炉六台燃烧器

的火焰检测设备也处于未投用状态。
