# 滨海新区大沽街大连熠隆建筑劳务有限公司

## “7·7”一般坍塌事故调查报告

2025年7月7日，大连熠隆建筑劳务有限公司在位于滨海新区大沽街的津潍高铁站前一标段项目工地，发生一起坍塌事故，造成一人死亡，直接经济损失150万元（不包括事故处罚）。

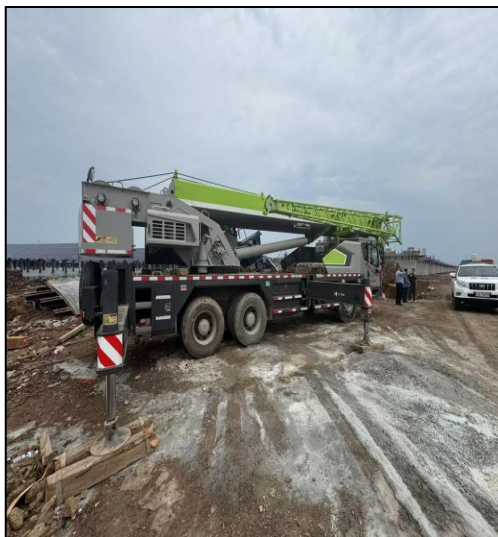
图 9 汽车起重机侧面图

施工过程使用汽车起重机吊装模板，汽车起重机最大额定起重量为 25T，主臂全伸长为 42m，起升高度为 42m。该台汽车起重机的行驶证号牌号码：辽 BYD040；注册日期：2018 年 10 月 16 日；发证日期：2025 年 3 月 3 日。2025 年 3 月 31 日，委托天津安特检测有限公司进行了汽车起重机委托维护检验，维护检验项目 31 项，合格 31 项，不合格 0 项，并出具了记录编号为 QCA250331B36A 的检验报告。如图 9、10 所示。
