天津盛世名扬货运代理有限公司

“4.18” 车辆伤害一人死亡事故调查报告

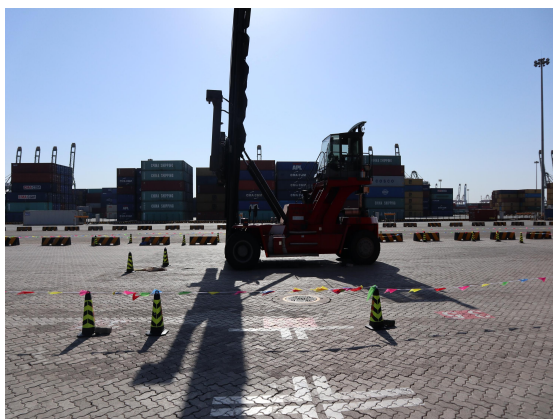
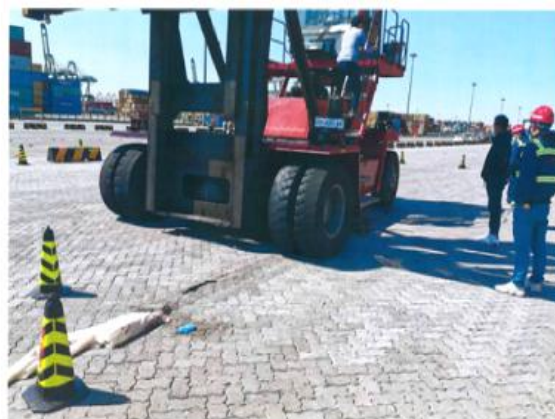
3、事故现场照片如下：

1、事故发生地点位于太平洋公司 29 万堆场 C 区最西侧作业通道。堆高机西侧距离水泥隔离墩 7.4 米（车轮起 8.4 米），东侧距离 C20 场地 5.6 米（车轮起 6.5 米），南侧距离 C 场地边界 224.5 米，北侧距离 C 场地边界 217.6 米。堆高机中部，向东正对 C20 场 36 贝。堆高机所在通道整洁平坦。

2、事故现场死者若某某佩戴有安全帽，头部向东南，脚部向西北，上半身平躺，下半身已变形。死者在集装箱堆高机左侧前轮前 1.5 米，现场遗留有死者衣物、挎包，均在集装箱堆高机左侧前后轮之间，衣物靠前，挎包在后，挎包敞口，挎包内有一手机。现场有死者血迹，分布在死者衣物与尸体周围。

李某驾驶堆高机由北向南行驶过程中，在 C20 场 36 贝处，与由东向西斜穿作业通道的若某某相撞。事发时，若某某等 5 人分两批穿越作业通道，李某驾驶堆高机行驶过程中未发现以上 5 人，行驶中疏忽大意，导致其驾驶堆高机与最后一个穿越通道的若某某相撞，以及若某某违规穿越作业通道^①，未观察交通环境及过往车辆，都是事故发生的直接原因。
